# 普宁军埠楼房装修作业“8·4”一般高处坠落 事故调查报告

普宁市人民政府事故调查组

2025年9月

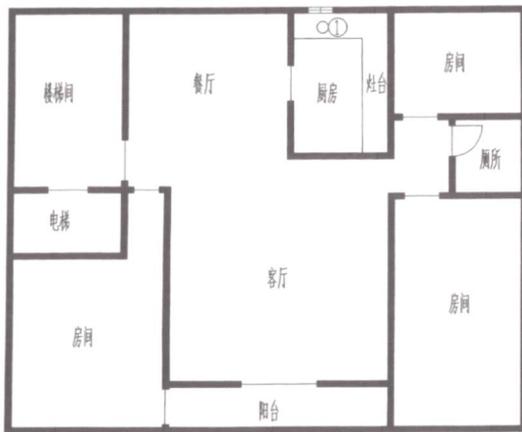
图 1：事故现场平面图

杨庆隆在建住宅 6 层半，坐北朝南。事故现场位于第四层厨房。第四层入门为餐厅，餐厅东侧为厨房。厨房内靠北墙和东墙为灶台，厨房北墙有一扇窗户，仅安装了窗框，未安装窗扇及玻璃，窗户内侧为洗碗池，洗碗池上方搭有木板，木板上有一个塑料桶，旁边有一把锤子、一块布和两块瓷砖。

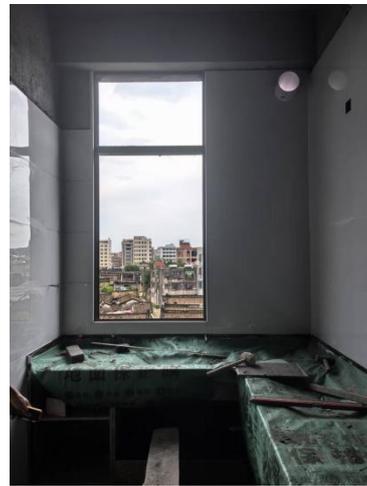
图 2：事故现场照片

事故直接原因是在建住宅第四层施工现场的窗口未采取安全防护措施<sup>15</sup>，缺失防护栏杆，未采用密目式安全立网或工具式栏板封闭<sup>16</sup>，王伟权在洞口临边作业施工时未佩戴安全带、安全帽<sup>17</sup>等劳动防护用品，失足从高处坠落死亡。
