普宁军埠门窗加工小作坊“12·10” 一般其他伤害事故调查报告

普宁市人民政府事故调查组

2026年1月

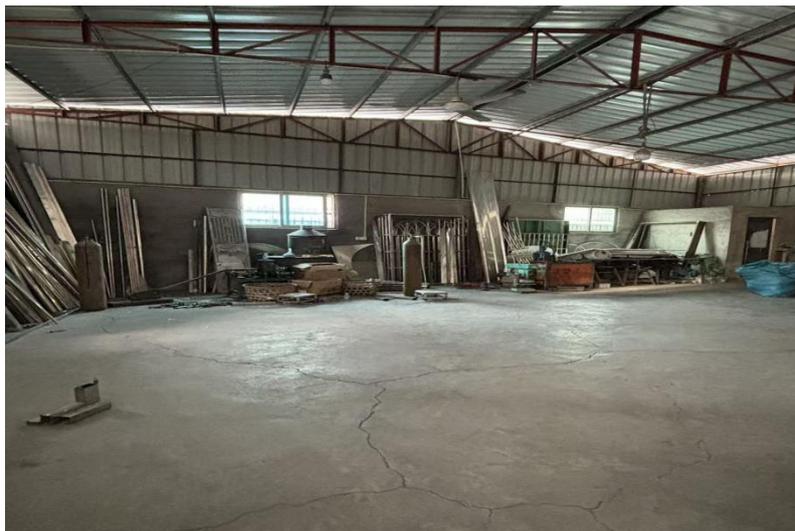
图1 涉事现场

事故现场为一铁皮房，坐北朝南，现场大门外东西两侧堆放有防盗网，铁皮房内西北角有一间厕所，厕所同侧有一个房间，房内西侧和南侧区域摆放着一些不锈钢条、机器、气瓶和工具，靠西侧有一台电焊机和—个气瓶。
