普宁流沙西民楼电梯井施工作业“4·19” 一般高处坠落事故调查报告

普宁市人民政府事故调查组

2025年8月

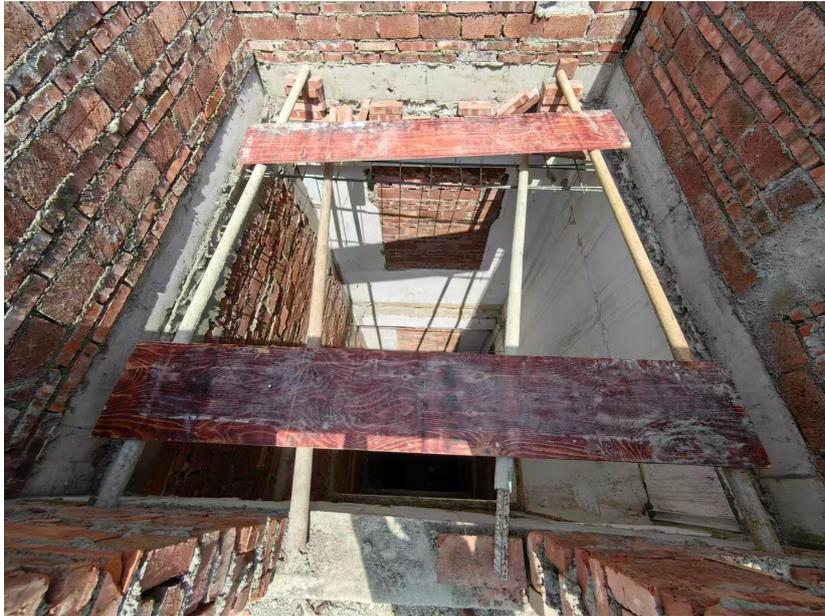
图 1 电梯井内照片

现场楼房位于普宁市池尾街道广达北路与长春路交界，民楼东侧为广达北路；南侧为长春路；西侧为景润园；北侧为金皇名庭酒店。楼房共四层，事故发生于 5 楼天台电梯井。电梯井位于天台西南侧，电梯井东侧堆放有沙堆、砖头及碎石。电梯井四周砌有砖墙，砖墙东侧有一缺口，井内搭有四条钢管，钢管上有两块木板。

事故直接原因是刘贤全在未佩戴安全带、安全帽等安全防护措施¹⁷、电梯井未设置防坠落措施¹⁸的情况下在电梯井内进行洞口作业¹⁹，失足从高处坠落死亡。

¹⁸ 《建筑施工高处作业安全技术规范》（JGJ80-2016）4.2.3 在电梯施工前，电梯井道内应每隔 2 层且不大于 10m 加设一道安全平网。电梯井内的施工层上部，应设置隔离防护设施。

二是压实责任主体与作业风险管控。各地各有关部门要督促施工单位加强对建筑施工的管理。对易坠落、高风险的区域实现动态监管。坚决规范好施工方案与现场管理；强化好人员防护与工具管控。严惩违规发包、无证施工主体，在施工中采取安全措施，必要时要求施工单位购买保险，坚决把事故隐患扼杀在摇篮。
