普宁梅林楼房建筑施工作业“11·13”一般 高处坠落事故调查报告

普宁市人民政府事故调查组

2026年1月

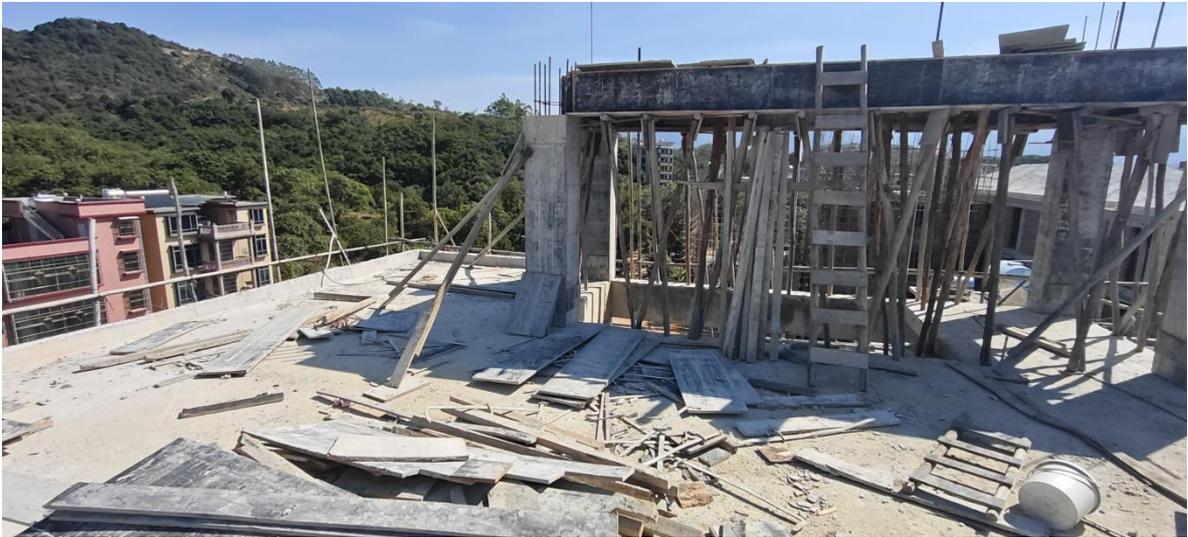
图 1 事故现场情况

事故楼房位于普宁市梅林镇老寨村，为一栋五层半的在建楼房，坐东北向西南。一层至五层四周搭设了不规范的竹脚手架，事故发生在第六层板面，竹脚手架未搭设至第六层高度。

事故直接原因是施工现场安全防护不当，临边作业未采用密目式安全立网或工具式栏板封闭¹¹；姜云喜在未佩戴和使用安全带、安全帽¹²等劳动防护用品的情况下，违规在第六层板面上进行临边作业，失足坠落至地面后被木棍贯穿胸部失血死亡。

同时，对施工现场重新进行安全风险辨识，完善临边、洞口、高处作业等危险点的安全防护设施，确保防护栏杆、安全网、作业平台等按标准设置到位。

二是严格落实高处作业安全管理要求。对所有高处作业人员进行专项安全培训和应急演练，强化临边作业必须系挂安全带、按规定搭设脚手架和操作平台等基本要求。建立高处作业审批制度，明确作业负责人、监护人和安全措施，严禁无防护、无审批的冒险作业。对违规操作行为从严处罚，确保安全管理制度真正落地。
