普宁下架山外墙修缮作业“11·8”一般 高处坠落事故调查报告

普宁市人民政府事故调查组

2026年1月

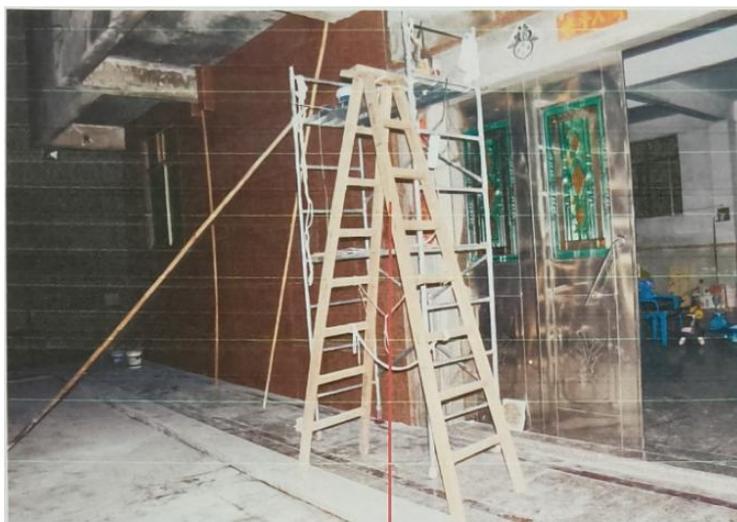
图1 事故现场照片

吴金文自建住宅为一栋3层民楼，坐北朝南。事故现场位于民楼第一层门口的走廊。走廊西侧有一铁架搭设的施工操作平台（以下简称操作平台）及一人字梯⁵，操作平台距离地面约2.65米，平台上放有装修物料和工具。操作平台上方民楼墙壁可见大理石瓷砖⁶缺失，有水泥断层痕迹，南侧地面上可见大理石瓷砖碎块。

⁵ 施工操作平台长约1.8米，宽约1米，高约2.65米，面积约1.8平方米，通过木质人字梯攀登上平台。

⁶ 事故现场的大理石瓷砖长58厘米，宽59厘米，重约10kg。

15时52分，彭文学在完成一块大理石瓷砖的粘贴后，低头准备取用下一块瓷砖时，刚贴上的瓷砖因粘连不稳突然脱落。脱落后的瓷砖击中了彭文学头部，彭文学被击中后失去平衡，从操作平台后仰坠落至地面，头部撞击地面。付汝菊在作业过程中，听闻异常撞击声，随即前往查看，发现彭文学倒卧于地面。

事故直接原因是施工现场安全防护不当，施工操作平台上未采取安全防护措施⁸，操作平台的临边未设置防护栏杆及供人上下、踏步间距不大于 400mm 的扶梯⁹。彭文学在未佩戴和使用安全带、安全帽¹⁰等劳动防护用品的情况下在操作平台上粘贴大理石瓷砖，被脱落的瓷砖击打头部后坠落至地面致死。

二是规范施工现场安全管理，强化高风险作业管控。各类建筑施工单位，包括承接小型工程的施工队伍，必须严格遵守安全生产法律法规和标准规范。针对高处作业等重大风险，必须制定并落实专项安全防护措施，为高处作业人员配备并监督其正确使用合格的安全带、安全帽；确保脚手架、操作平台等设施搭设
